ACTUALIZACIÓN ESTUDIO DE IMPACTO AMBIENTAL – CARACTERIZACIÓN MEDIO FÍSICO

3	CARACTERIZACIÓN.....	3.21
3.2	MEDIO FÍSICO	3.21
3.2.1	Geología	3.21
3.2.1.1	Geología regional.....	3.22
3.2.1.1.1	Complejo de Puquí (P€aP, P€nP, P€mP)	3.22

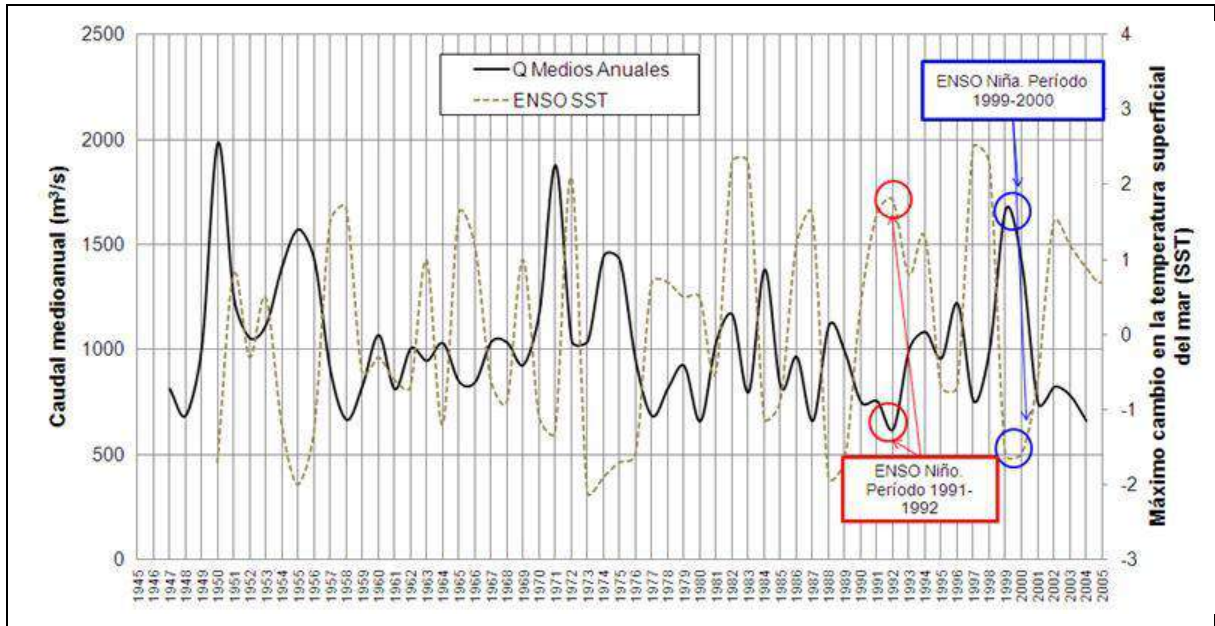
Figura 3.2.4.3 Relación Caudal medio anual vs. Temperatura Superficial del mar

Con el fin de dar un idea más amplia sobre la relación del ENSO en el régimen de caudales del río Cauca, en la Figura 3.2.4.3, se presenta la relación del caudal medio anual del río Cauca estimados en el sitio de presa con la Temperatura Superficial del Mar en el Pacífico para el periodo 1950 a 2005, donde se señalan los años 1992 y 1999.

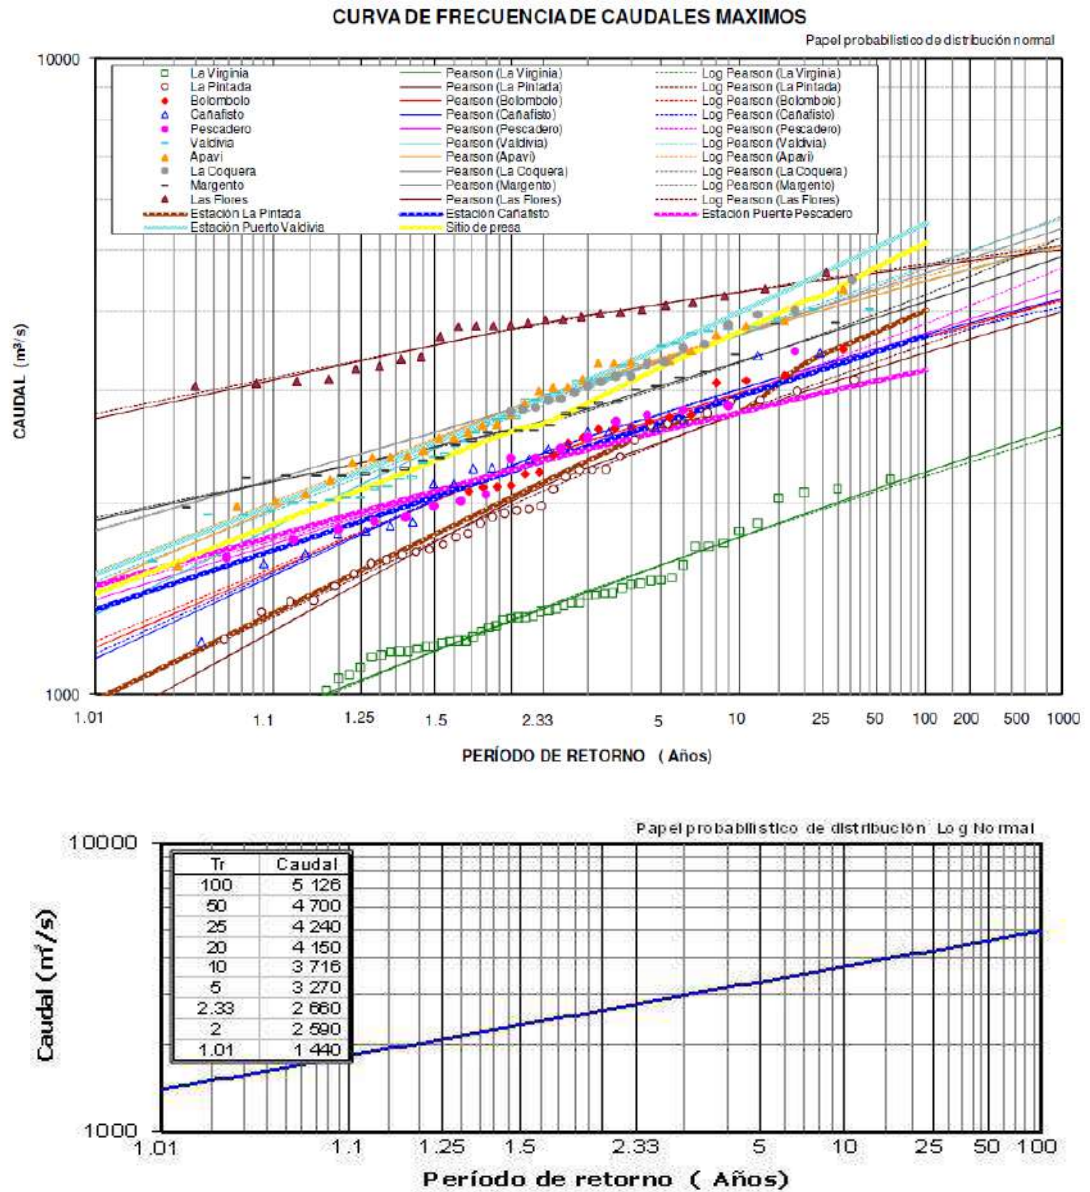
Figura 3.2.4.7 Curva de frecuencia de caudales máximos

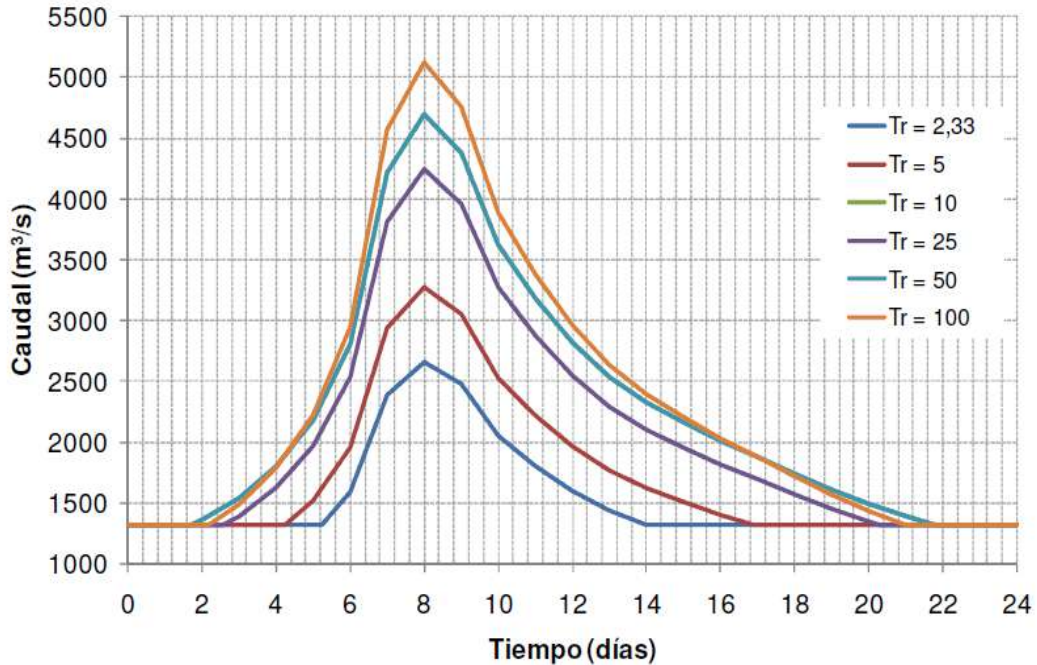
Figura 3.2.4.8 Hidrógrafas asociadas a diferentes periodos de retorno

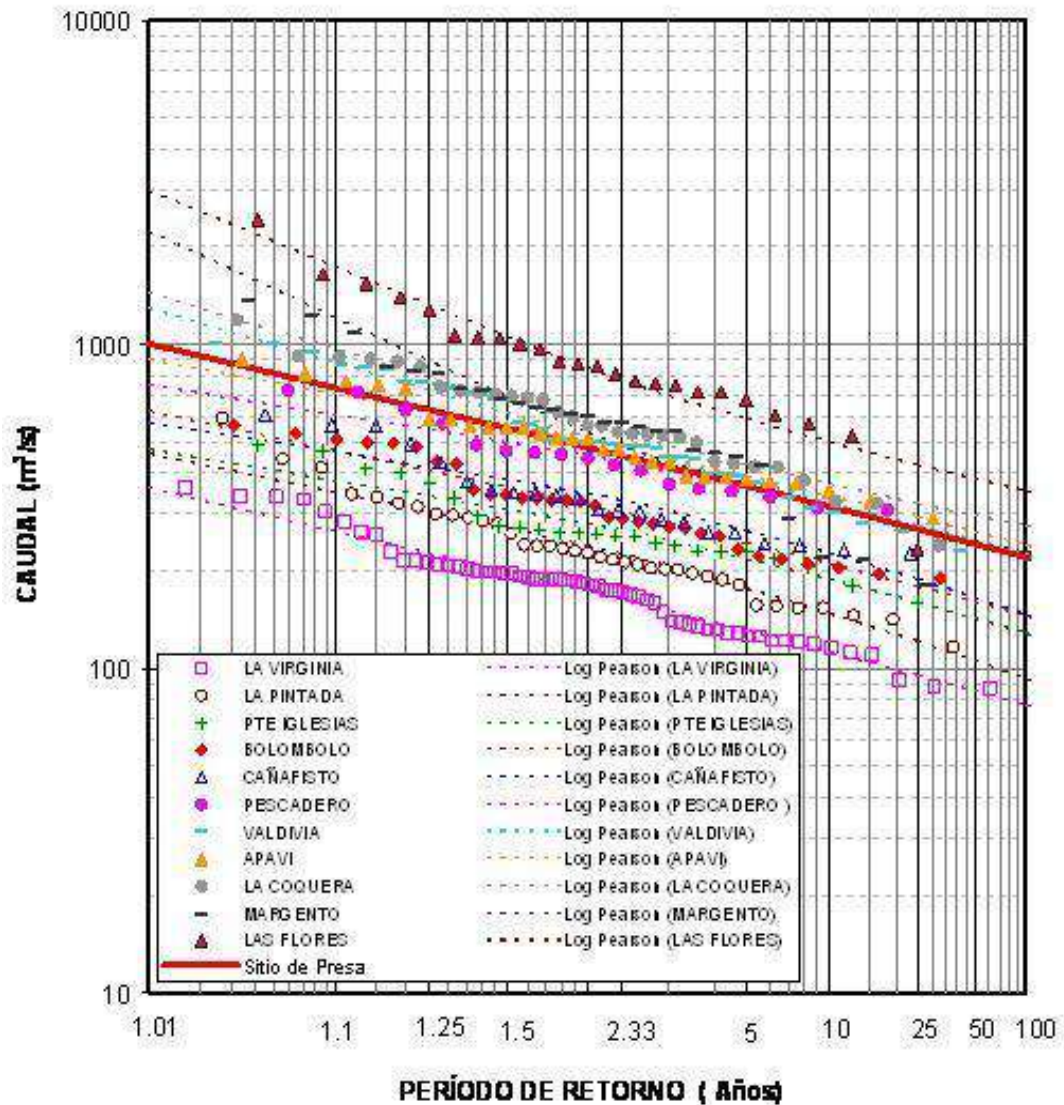
Figura 3.2.4.10 Curva de frecuencia de caudales mínimos

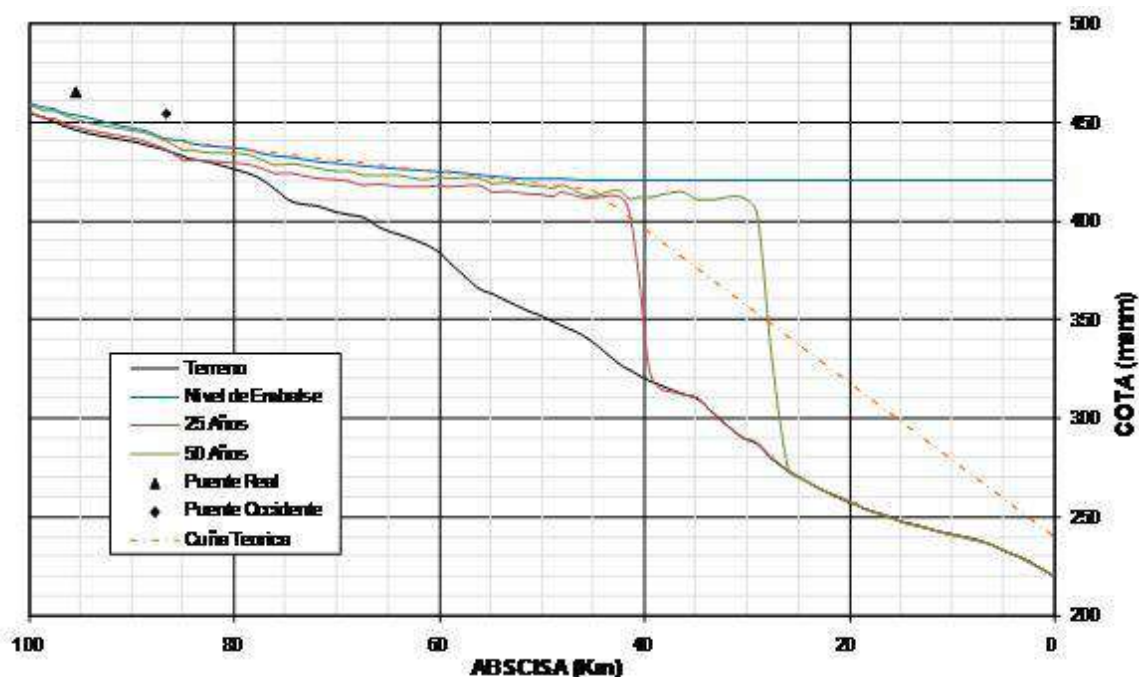
Figura 3.2.4.11 Perfil del Delta de Sedimentos para períodos de 25 y 50 años de operación del embalse

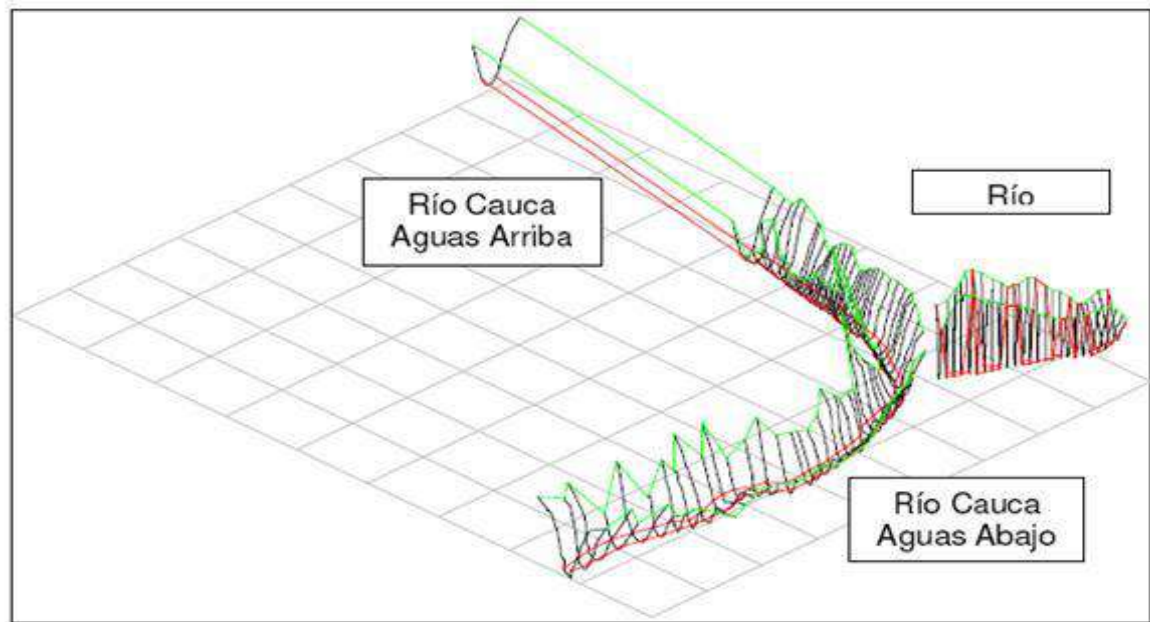
Figura 3.2.4.14 Esquema tridimensional del modelo hidráulico

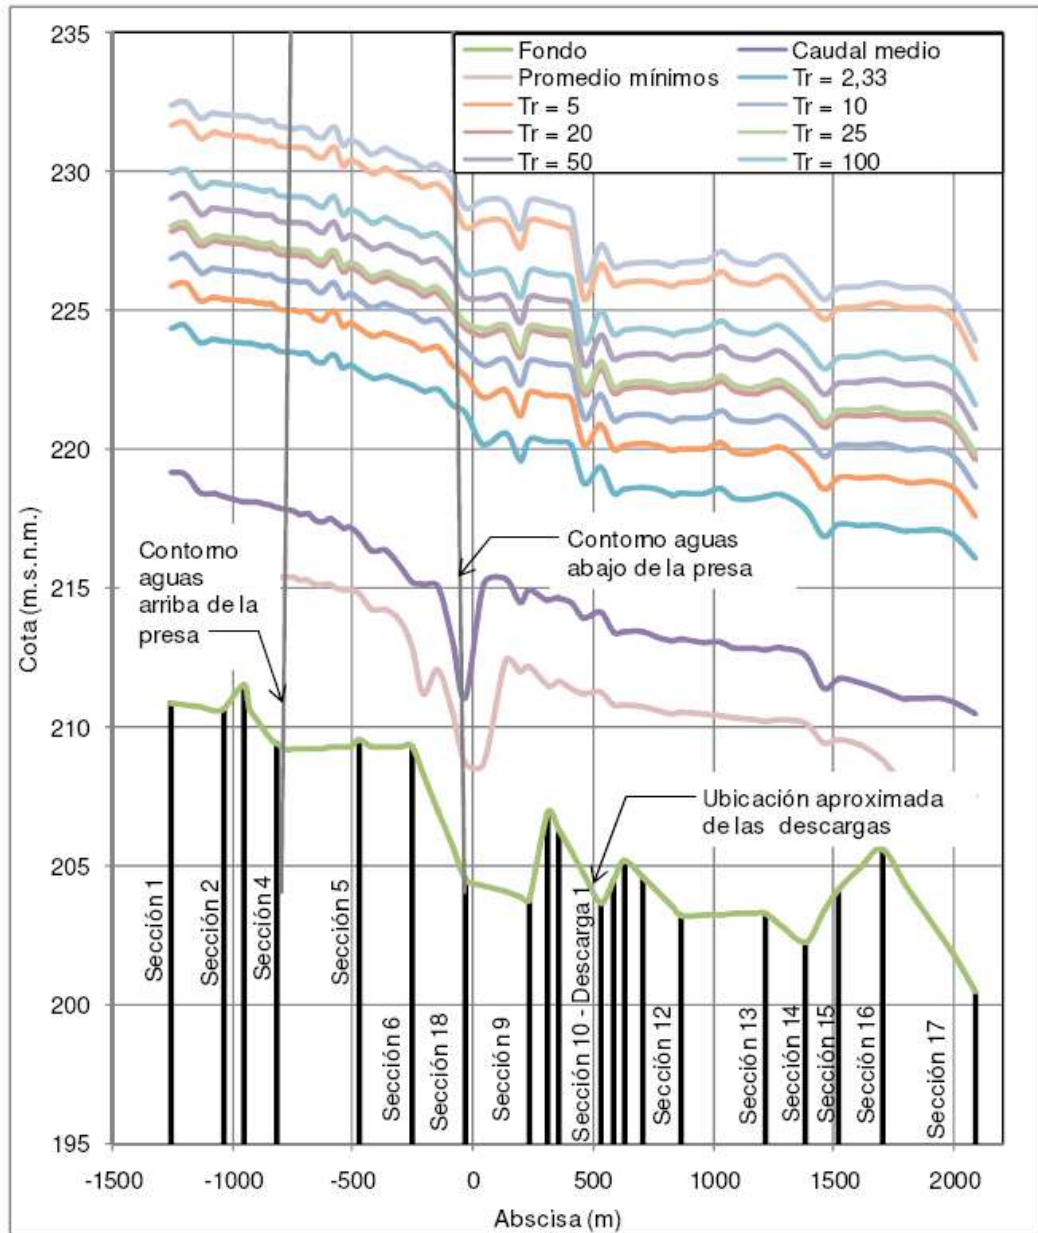
Figura 3.2.4.15 Perfil de flujo a lo largo del tramo de estudio para diferentes caudales

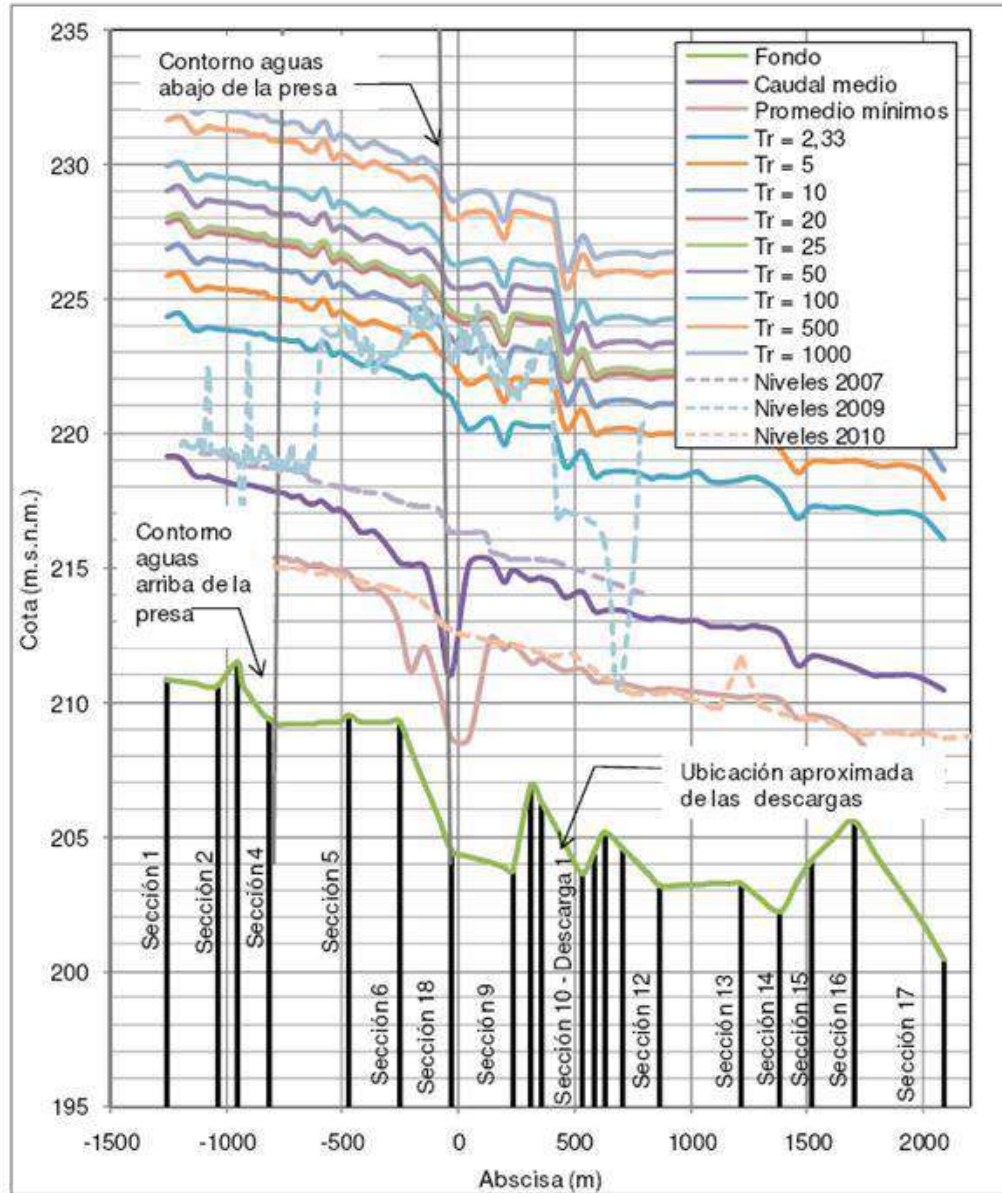
Figura 3.2.4.17 Comparación de los perfiles de flujo con niveles de orilla levantadas en los trabajos de topografía
