3. CARACTERIZACIÓN DEL MEDIO ABIÓTICO DEL ÁREA DE INFLUENCIA DEL PROYECTO

3.1 GEOLOGÍA

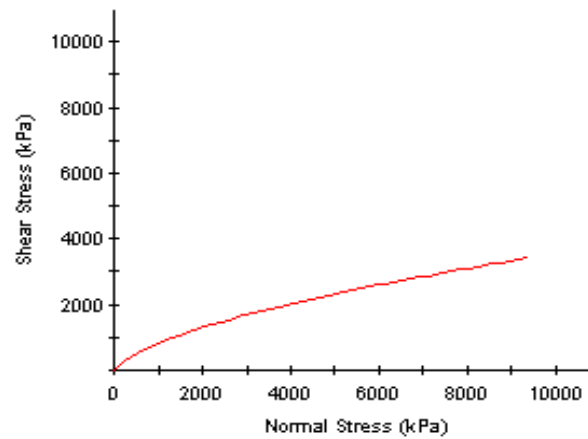
Figura 3.3. Envoltente de falla horizonte IIA

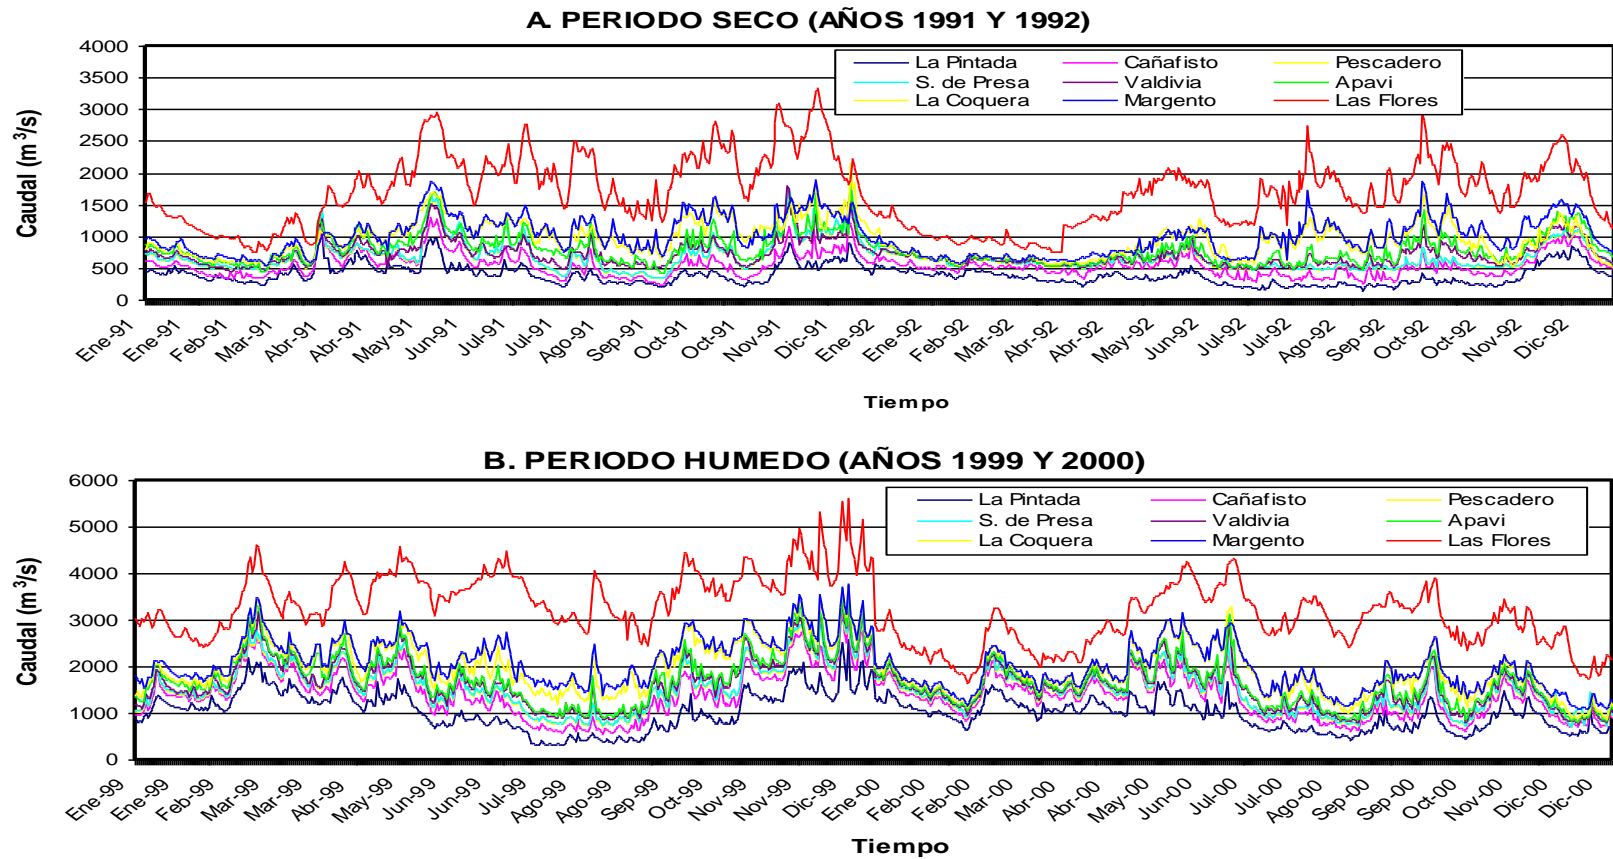
Figura 3.20. Hidrógrafas típicas del río Cauca

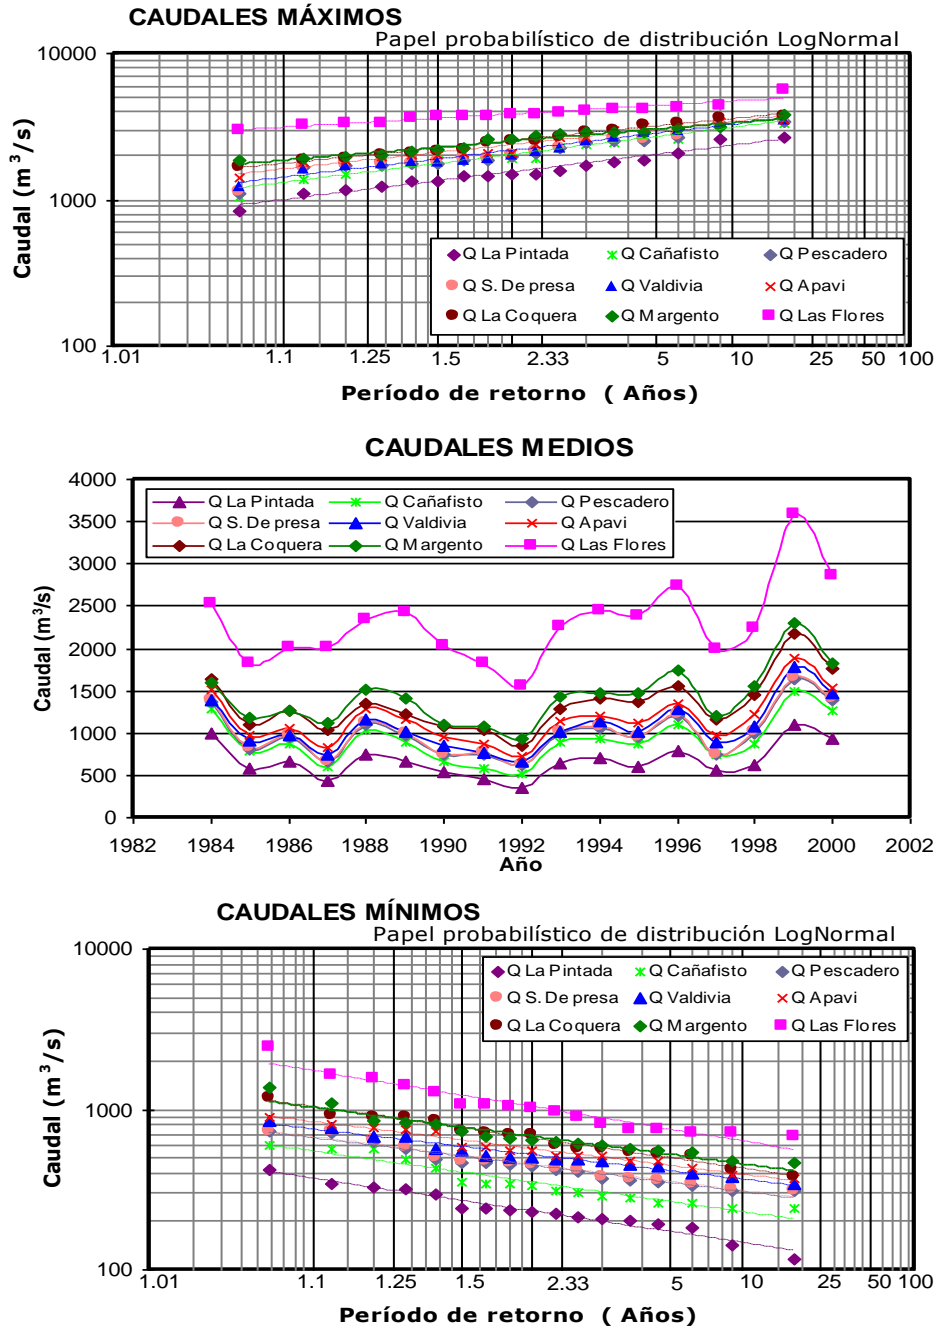
Figura 3.21. Caudales medios diarios característicos del río Cauca

- Al comparar las curvas de frecuencia de caudales máximos promedios diarios (primer grafico de la Figura 3.21) de la distintas estaciones, se puede observar cómo se cruzan dichas curvas para las estaciones de Apaví, La Coquera y Margento, lo que puede reflejar la variación de la capacidad de caudal a banca llena del río, que va disminuyendo de unos cuatro años de período de retorno para los sectores cercanos a

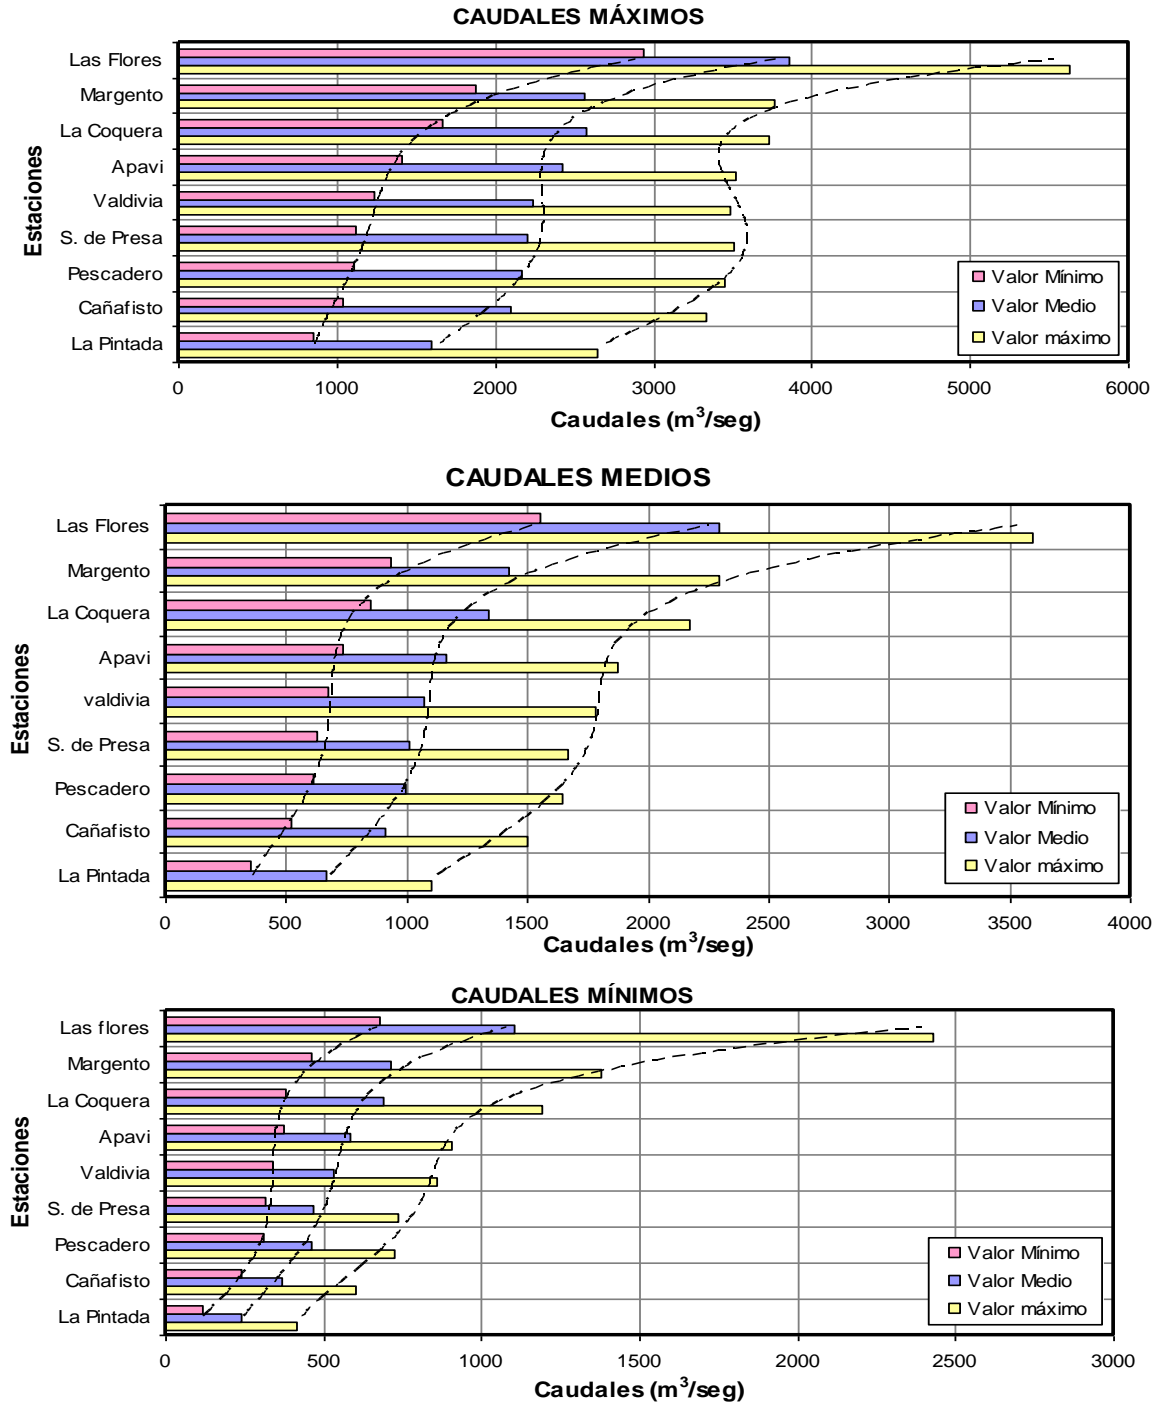
Figura 3.23 Histogramas de caudales Característicos del río Cauca

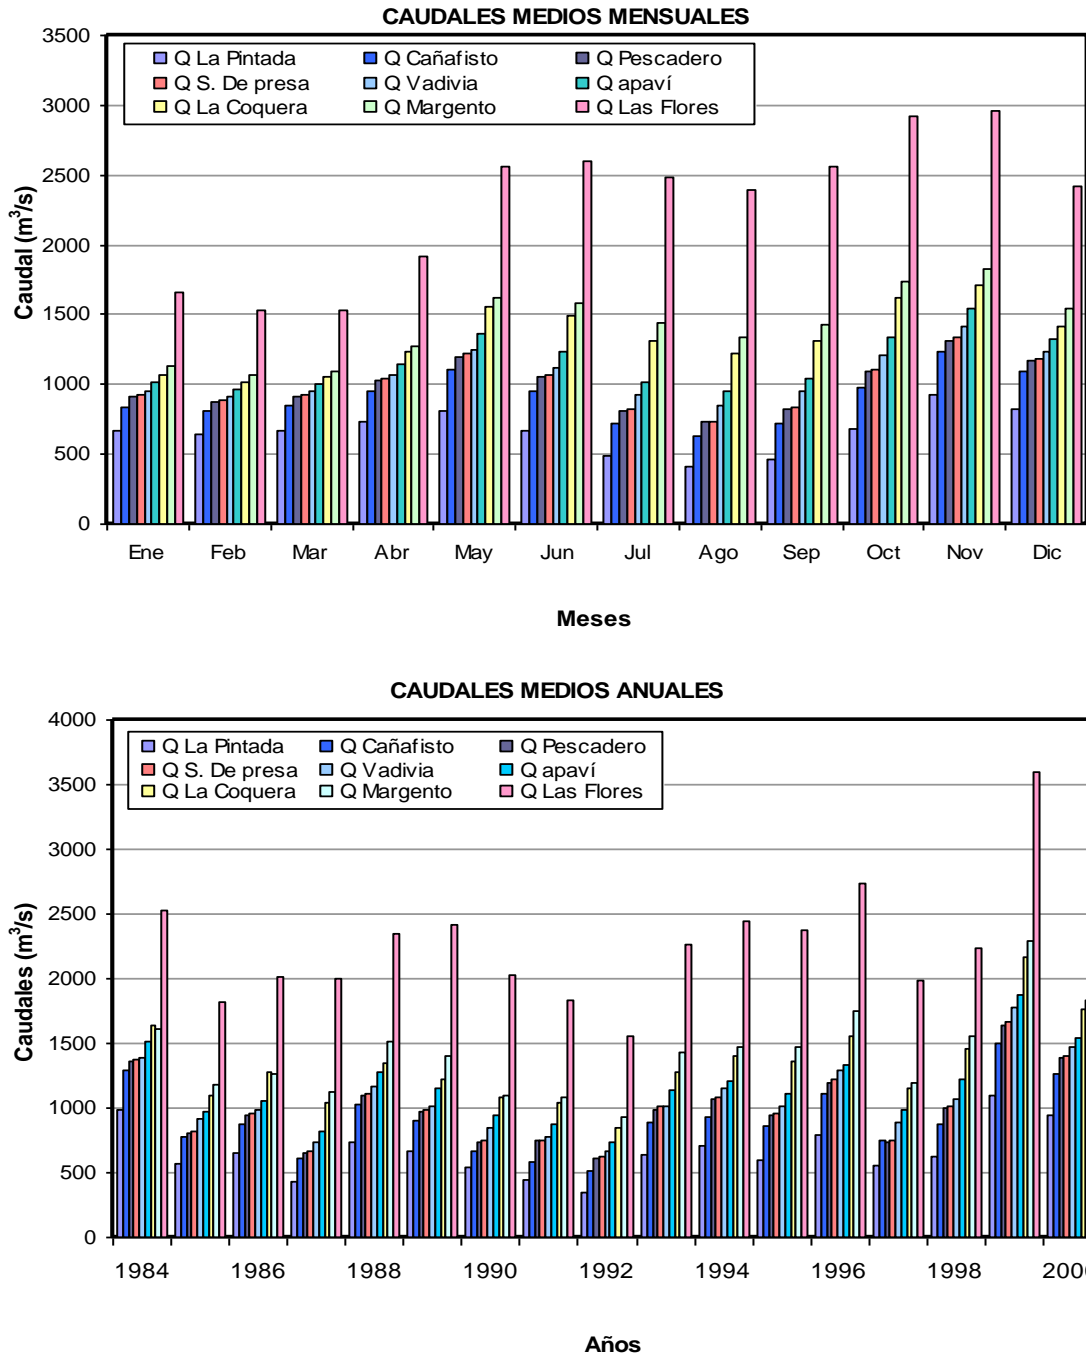
Figura 3.24 Distribución mensual y anual de caudales en el río Cauca

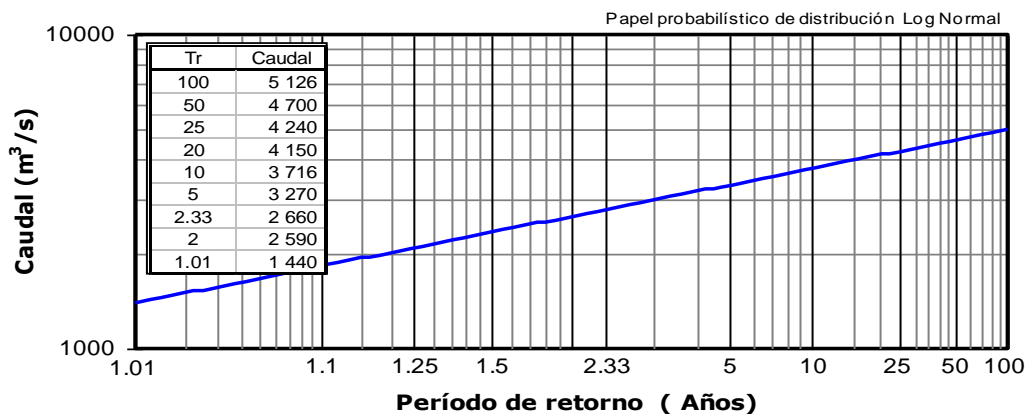
Figura 3.25 Curva de frecuencia de caudales máximos

Para obtener una idea general del comportamiento de los caudales medios diarios a lo largo del río Cauca, y determinar los caudales característicos generales, se analizaron los histogramas de caudales máximos, medios y mínimos para el período de información depurada, cuyos resultados se presentan en la Figura 3.23. De igual manera, se hizo una caracterización de los caudales medios anuales y mensuales para este mismo período de información, cuyo resultado se presenta en la Figura 3.25.

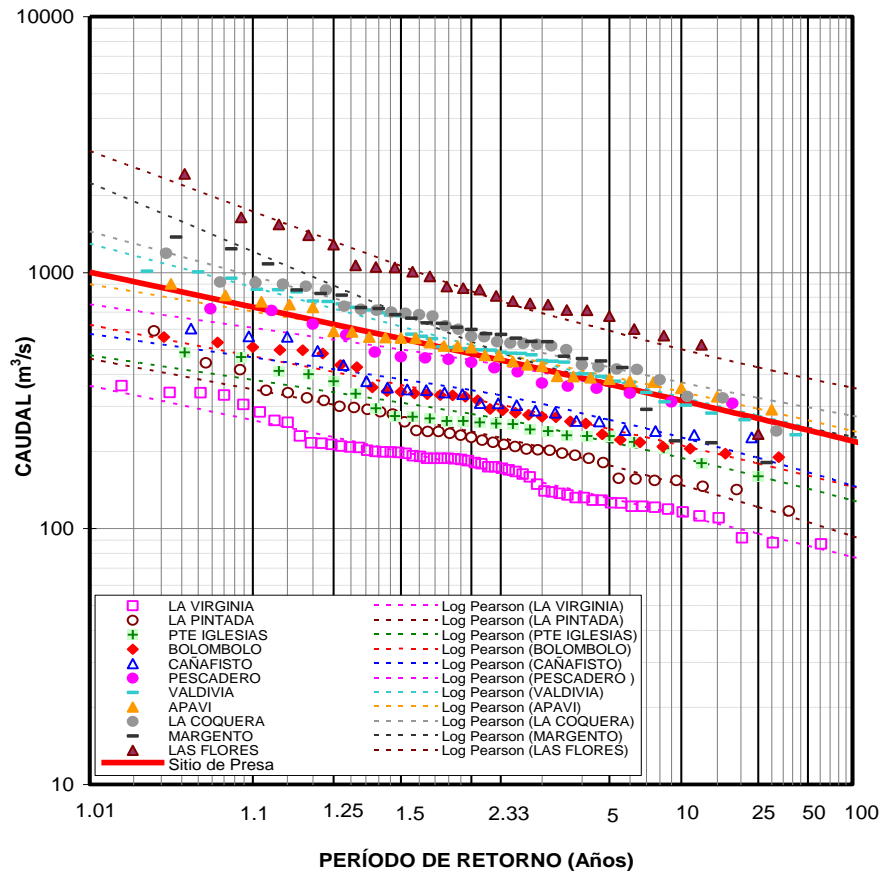
Figura 3.26 Curva de frecuencia de caudales mínimos

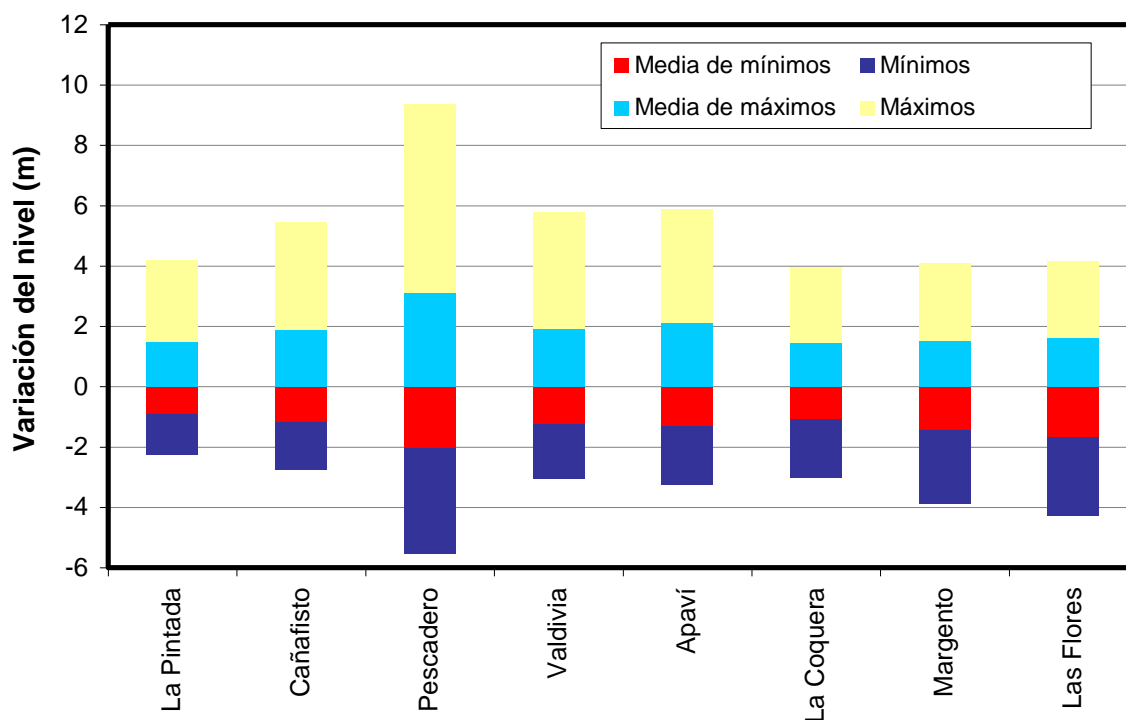
Figura 3.27 Variación de niveles respecto al nivel medio en las distintas estaciones

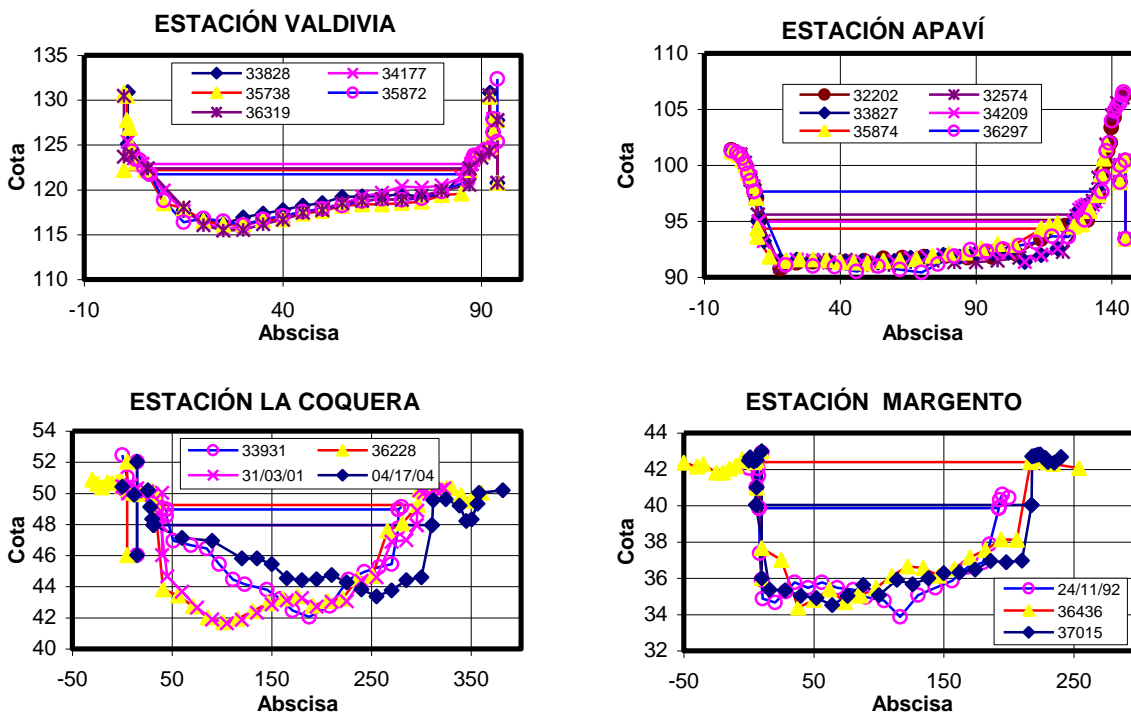
Figura 3.29 Variación del lecho del río en diferentes estaciones
